# APLICAÇÃO DE TÉCNICAS DE RETROFIT PARA CRIAÇÃO DE UM ESPAÇO MUSEOGRAFICO EM MACAPÁ

O presente artigo é um desdobramento do Trabalho de Curso “Criação de um espaço Museográfico com Técnicas de Retrofit no Bloco B da Antiga Escola Profissional Getúlio Vargas” defendido em 17 de dezembro de 2019. Os museus da cidade de Macapá apresentam patologias que oferecem riscos aos usuários e aos objetos que abrigam. O objetivo do artigo foi discutir sobre o reuso de arquiteturas históricas para práticas museais por meio de técnicas de Retrofit tendo como objeto o Bloco B da antiga Escola Profissional Getúlio Vargas, na cidade de Macapá-AP. Foi utilizado o modo de abordagem da pesquisa qualitativa envolvendo levantamentos bibliográficos. Como resultado foi possível desenvolver um projeto museográfico na área de intervenção considerando os estudos realizados bem como as condições específicas para a realização de atividades museais.

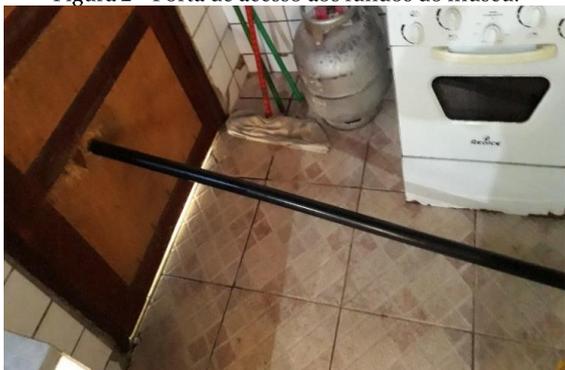
Figura 2 – Porta de acesso aos fundos do museu.

A porta na figura 2 já foi arrombada e encontra-se sem fechadura, o tubo de PVC visto na figura acima é a única barreira ao acesso por ela. Na entrevista foi revelado que o museu já foi invadido e na ocasião furtaram os computadores e outros materiais dos funcionários. Embora o terreno seja compartilhado com o Centro de Referência ao Atendimento à Mulher, CRAM, que possui vigilante, entretanto, seu contrato não compreende a área do Museu de Arqueologia e Etnologia.

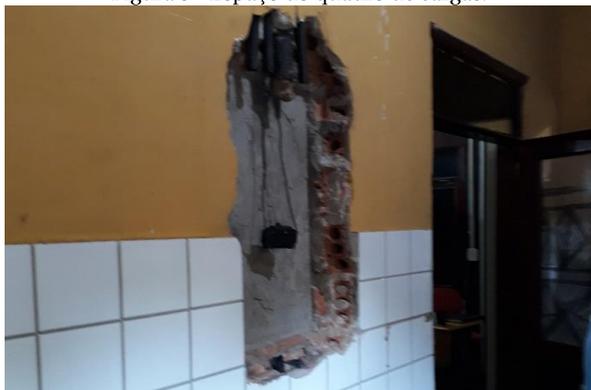
Figura 3 – Espaço do quadro de cargas.

O quadro de cargas foi removido, pois apresentava deterioração, não foi instalado outro, então o espaço vago está exposto e apresenta indícios de infestações de formigas e cupins, bem como sobras de instalações, figura 3.

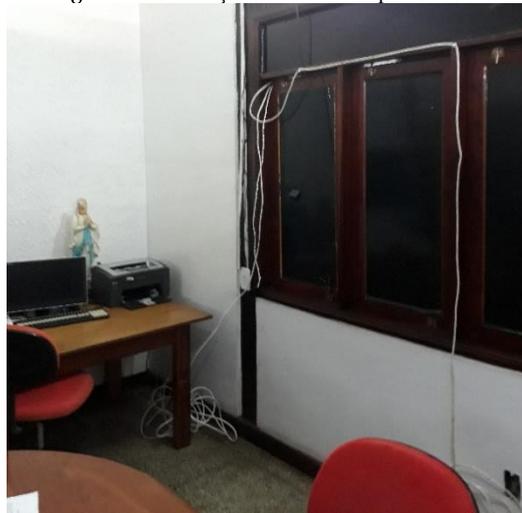
Figura 4 – Instalações elétricas improvisadas.

Como mostrado na figura 4, parte da rede elétrica foi feita sobre esquadrias de madeira, o que aumenta o risco de incêndios no local caso haja curto circuito. Algumas caixas de passagem de conduítes foram removidas e substituídas por cabos, outras foram apenas fechadas com massa corrida, na figura mencionada ficam evidentes os improvisos para que este setor do museu continue em operação apesar do risco.

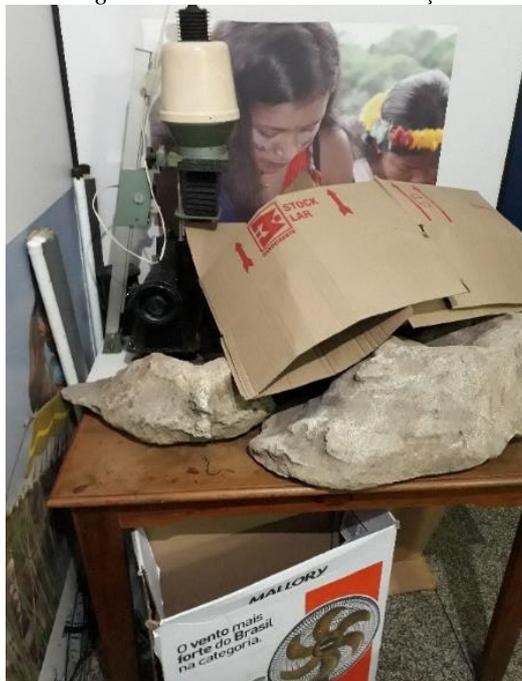
Figura 5 – Rótula de baleia sem datação.

A rótula de baleia encontrada no distrito do Bailique, como mostrado na figura 5, é guardada sobre uma mesa de madeira sem qualquer cuidado especial, sendo mantida junto com uma máquina de costura do século XX.

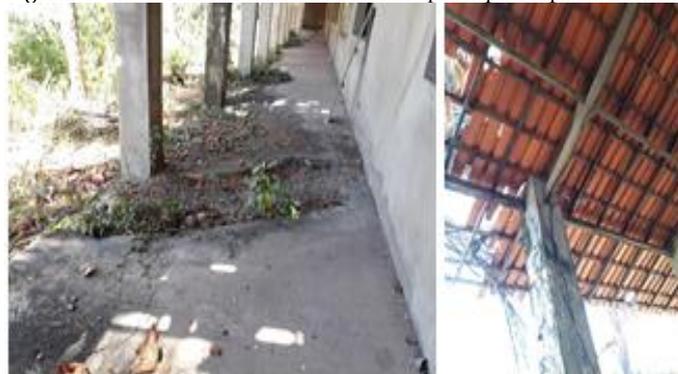
Figuras 8 e 9 – Piso e cobertura do corredor principal respectivamente.

É visível nas figuras 8 e 9 o desgaste da área de circulação do Bloco B, o piso e as paredes estão sem revestimentos e parte da vegetação avança sobre o edifício. Algumas telhas da cobertura estão quebradas ou caíram e a estrutura está comprometida devido a presença de cupins. Os pilares também se encontram com o concreto aparente.

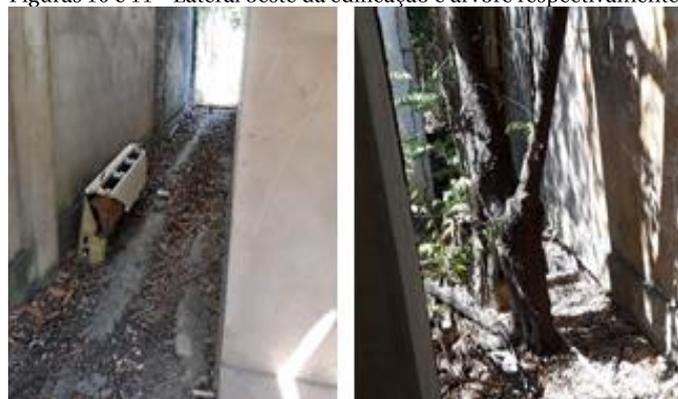
Figuras 10 e 11 – Lateral oeste da edificação e árvore respectivamente.

Na lateral oeste da edificação há acumulação de material orgânico das árvores próximas, assim como os restos de uma central de ar, e devido às chuvas e falta de calçada de proteção o solo apresenta erosão, figura 10. Logo a frente uma árvore apresenta risco de queda sobre o muro e um poste no interior do terreno, figura 11, e ao redor do poste existem três caixas de concreto com abertura de 80x80cm, não fechadas e parcialmente escondidas pela vegetação, figura 12.

A falta da calçada de proteção permite que as chuvas causem erosão próximo as paredes da edificação, fato que a longo prazo pode comprometer sua fundação. Como não há revestimentos (pisos, paredes e forro), a degradação age mais rapidamente, como visto nas figuras 8 e 9 onde o piso do corredor apresenta um buraco onde se acumulam detritos, vegetação e deixando exposta a camada inferior a argamassa de nivelamento.

Para garantir a viabilidade do uso da edificação é necessário que sejam apresentadas soluções para os problemas encontrados e prevenir que outros ocorram. Para isso propõe-se a construção da calçada de proteção ao redor do Bloco B, com largura de 60cm e altura de 20cm, feita em concreto e impermeabilizada.

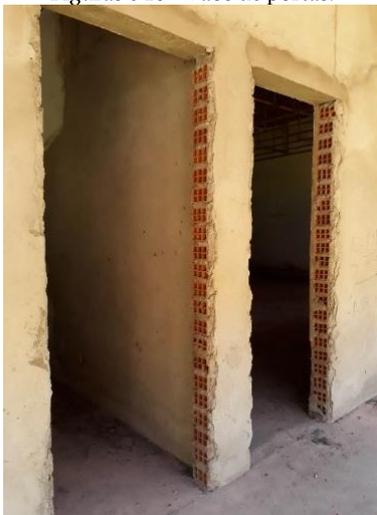
Figuras e 13 – Vãos de portas.

Não há vedação nos vãos das esquadrias, as janelas e balancins receberam revestimento em argamassa, porém os vãos das portas não, deixando a alvenaria exposta, figuras 13.

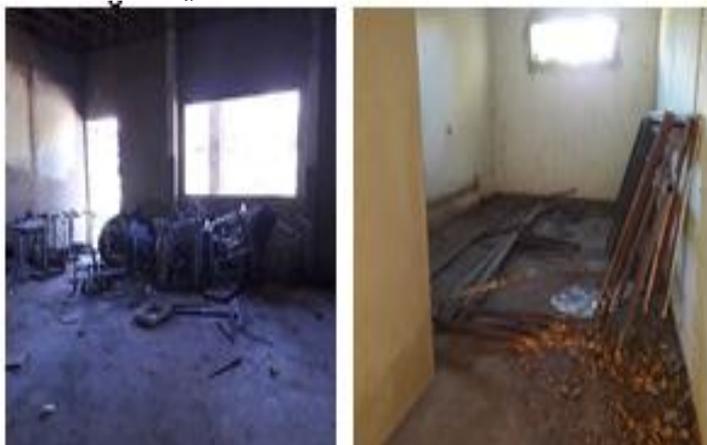
Figuras 14 e 15 – Restos de materiais.

Além destes fatores há o acúmulo de entulho em algumas salas, figura 14, sendo esse material, partes de mesas e carteiras, restos de elementos decorativos da escola ou o que parecem ser barras de apoio, figura 15.

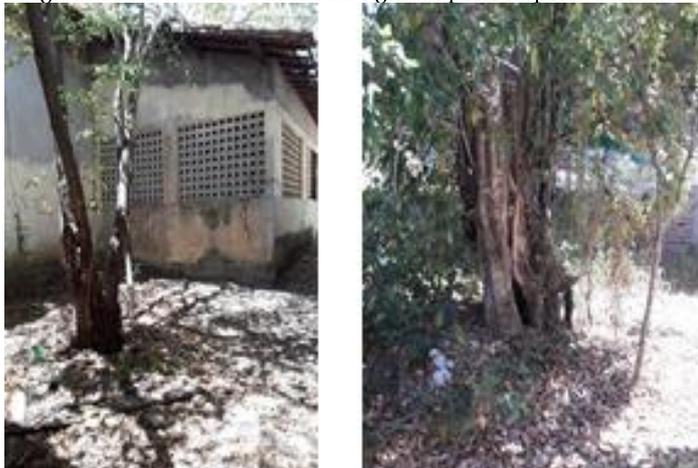
Figuras 16 e 17 – Árvores de médio e grande porte respectivamente.

Na parte posterior da edificação também há árvores de médio e grande porte removendo ou danificando parte da cobertura e com risco de queda, além da já mencionada falta de calçada de proteção e grande quantidade de vegetação, figuras 16 e 17.

A presença de cupins é outro fator a ser destacado, sua ação compromete a estrutura da cobertura e também as armações para o forro além de agregar risco para as árvores próximas ao edifício, destas também pode-se comentar sobre os galhos que avançam sobre a cobertura quebrando ou removendo telhas, criando pontos por onde a chuva pode entrar diretamente na edificação. A vegetação densa que circunda e em alguns pontos avança sobre o edificado podendo atrair e se tornar um ambiente de proliferação de animais que aproveitam de tais condições. Soma-se a essas a presença de entulho, poeira, folhas, telhas quebradas e restos de material da escola em seu interior.

A remoção das árvores e vegetação que apresenta risco durante o levantamento, assim como das estruturas em madeira que tenham presença de cupins como armação de forro e cobertura, estas deve ser substituída por materiais resistentes a infestações ou ainda por

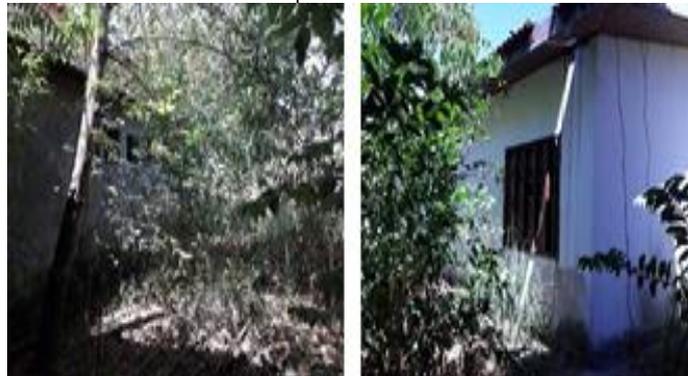
Figuras 18 e 19 – Vegetação entre edificações e laboratório respectivamente.

A zona entre a edificação e o que seria o laboratório é a que apresenta a vegetação mais densa, tanto que inviabiliza a visão de parte das edificações e o acesso entre elas, figura 18. Esta última edificação também apresenta cupins, desgaste e danos na sua cobertura, figura 19, entretanto as esquadrias foram instaladas, ao menos as das janelas, e ela possui calçada de proteção.
