AValiação Pós Ocupação Como Ferramenta Para a Ambiência Na Arquitetura

Victor Antônio Martins Barbosa de Figueiredo¹
Felipe Moreira Azevedo²

3.1 ESTUDO DE CASO – CENTRO DE REABILITAÇÃO DO AMAPÁ (CREAP)

4 AVALIAÇÃO PÓS-OCUPAÇÃO DO CREAP

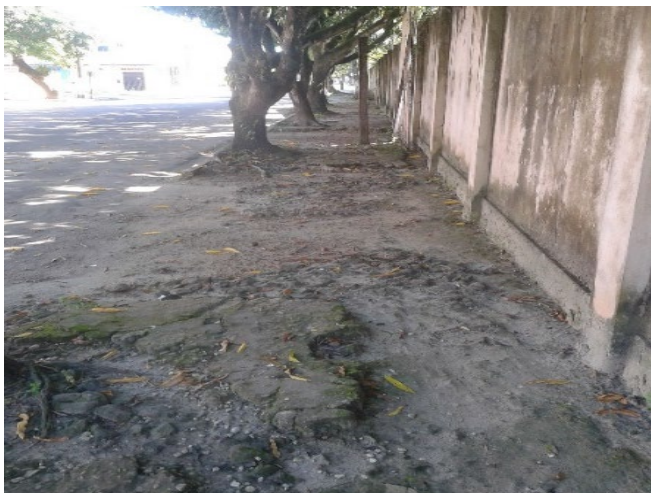
Outro fator importante que requer atenção é a existência de calçamento irregular aos arredores. Ainda que o CREAP seja uma instituição pública que deve prezar acima de tudo pelos princípios de acessibilidade universal, o mesmo sofre com a ausência de calçamento adequado (figura 6) para o tráfego de pedestre até ele: trecho localizado na Rua Tiradentes, ao lado da Escola Estadual Antônio Cordeiro Pontes e que atualmente

tornou-se via de duplo sentido.

Figura 6: Calçada na Rua Tiradentes, ao lado da Escola Estadual Antônio Cordeiro Pontes.

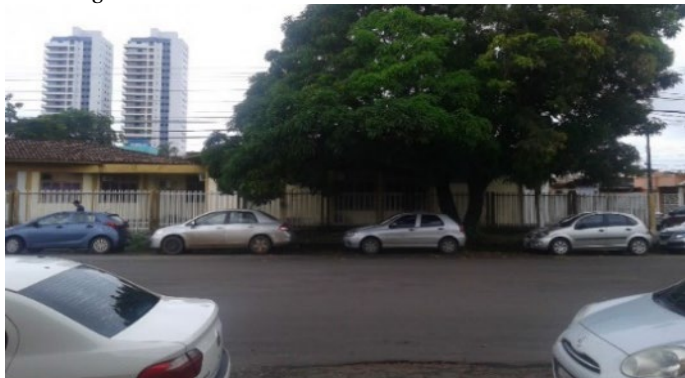
Pela falta de vagas de garagem para uso tanto dos funcionários, quanto dos pacientes, os mesmos passam a estacionar nas proximidades do Centro (figura 7), que pela falta de manutenção por partes dos órgãos competentes, não existe sinalização horizontal ou vertical para demarcação de vagas. Também não existe sinalização ou indicação de vaga de estacionamento para Pessoa em Cadeira de Rodas (PCR) ou para Pessoa com Mobilidade Reduzida (PMR).

Figura 7: Trecho da Avenida Raimundo Álvares da Costa.

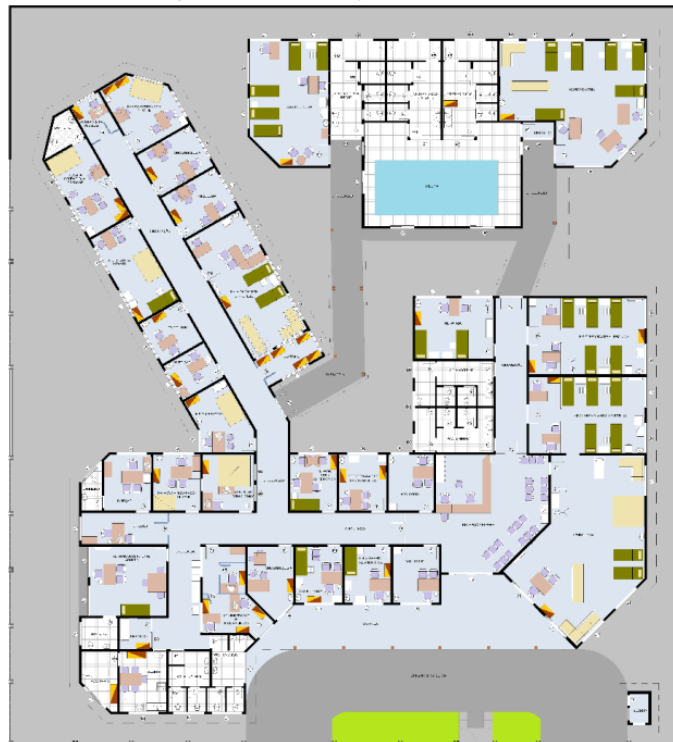
Figura 8: Planta de layout humanizada.

possui atualmente 37 ambientes de atendimento (figura 8), onde alguns deles possuem ambientes conjugados com acesso único a banheiros ou outras salas. Através do levantamento, foram inspecionados um a um, a fim de identificar o atual estado de uso e quais problemas e necessidades os mesmos possuem que afetam diretamente no trabalho dos profissionais responsáveis.

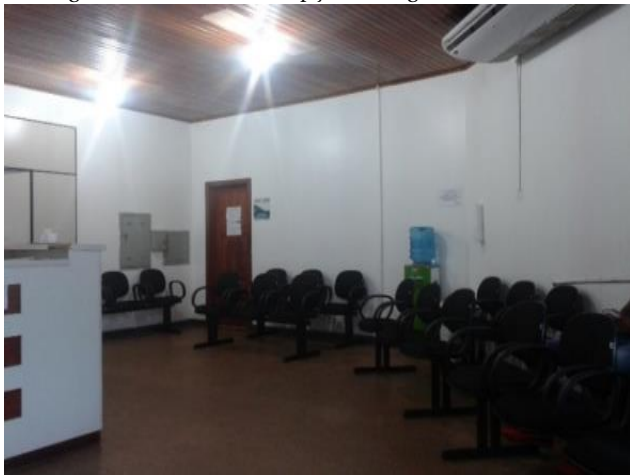
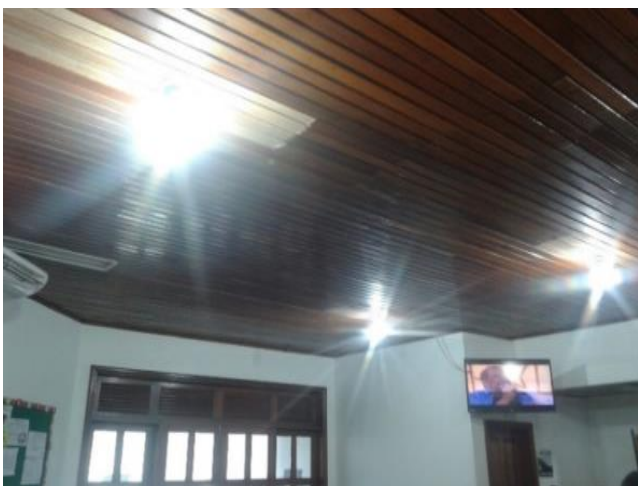
O item 5.3 intitulado “conforto luminoso a partir de fonte natural”, baseado na NBR 5413 – Iluminância de interiores, aborda sobre a importância do uso correto da iluminação, seja ela natural ou artificial, para cada ambiente de uma EAS. As áreas de uso coletivo, como é o caso da recepção e dos corredores, demandam sistemas de controle natural das condições ambientais luminosas, já que concentram um volume de uso mais intenso e necessitam do maior controle patológico que é feito através dos raios Ultravioleta (UV). Entretanto, ao se falar do CREAP, através do estudo feito no local, percebe-se que são justamente esses ambientes que quase não possuem iluminação natural, sendo feito o controle predominantemente através de iluminação artificial (figuras 9 e 10).

Figura 9 e 10: Área da recepção: vista geral do ambiente.

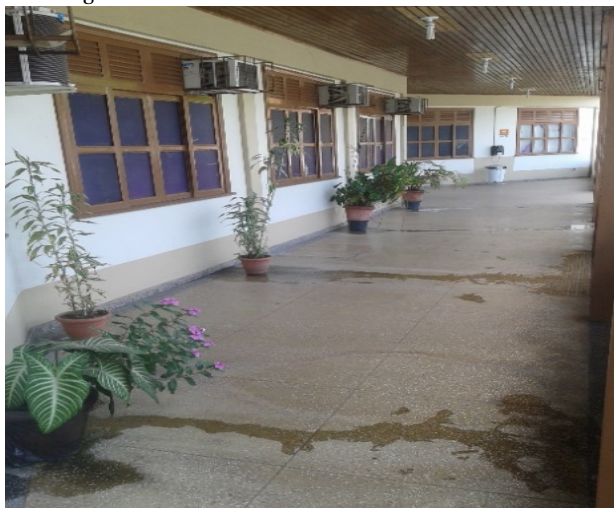
Outra observação que deve ser feita é a respeito da localização das caixas de ar condicionado das salas. Além de situarem-se próximo ao acesso principal para o interior da edificação, que prejudica a estética da mesma, também existem problemas de instalação. Os drenos que deveriam conduzir a água proveniente do funcionamento dos aparelhos para um local apropriado, acabam por despejar a água diretamente em vasos de plantas situados próximo à parede, que com o tempo transbordam e prejudicam a área de circulação dos usuários, como mostra a figura 11.

Figura 11: Fachada de acesso ao interior do CREAP.

O excesso de umidade provoca infiltrações nas paredes das salas que se encontram instalados os aparelhos de refrigeração, prejudicando a pintura e propiciando o acúmulo de microrganismos, como fungos e mofo, prejudiciais à saúde dos usuários. O excesso de umidade está presente em outras partes do CREAP e esse problema ocorre pela falta de áreas permeáveis no interior do lote.

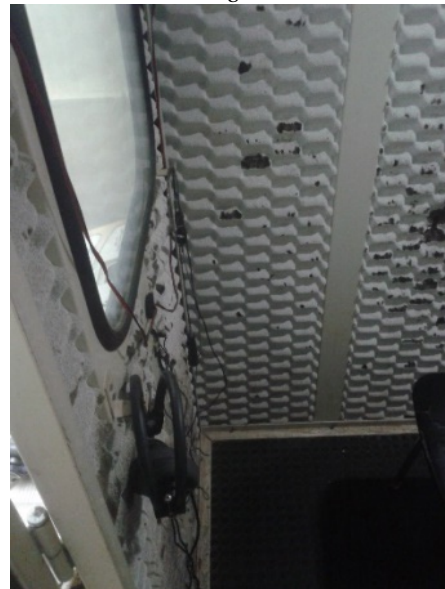
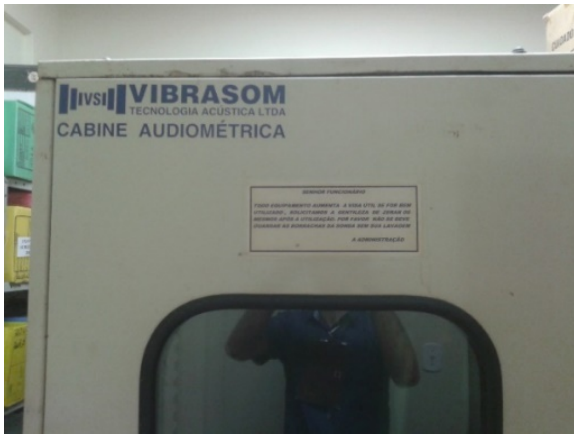
O ambiente em questão existente no CREAP, é a Cabine de Audiometria, presente na sala de Avaliação Audiológica, onde a qualidade do ambiente de trabalho ainda precisa de atenção especial, já que para fazer as avaliações audiológicas é preciso que a cabine esteja em perfeitas condições, bem como a sala onde se localiza. Entretanto, não é o que se percebe já que a mesma se encontra deteriorada devido ao uso prolongado (figuras 12 e 13) e a sala não possui o tratamento acústico necessário e o espaço adequado.

Figuras 12 e 13: Cabine audiométrica da sala de Avaliação Audiológica.

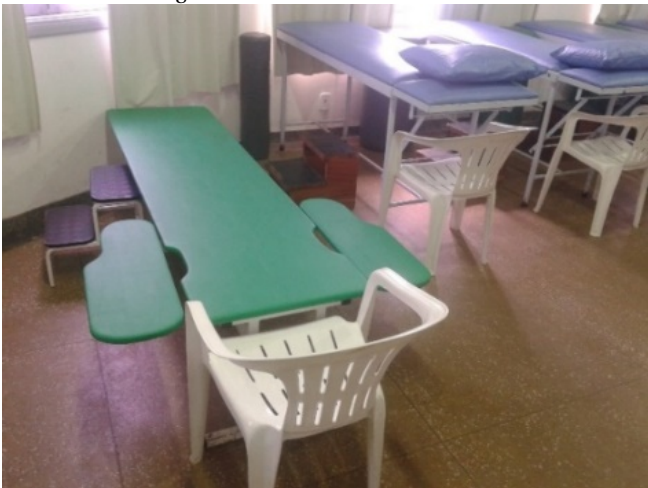
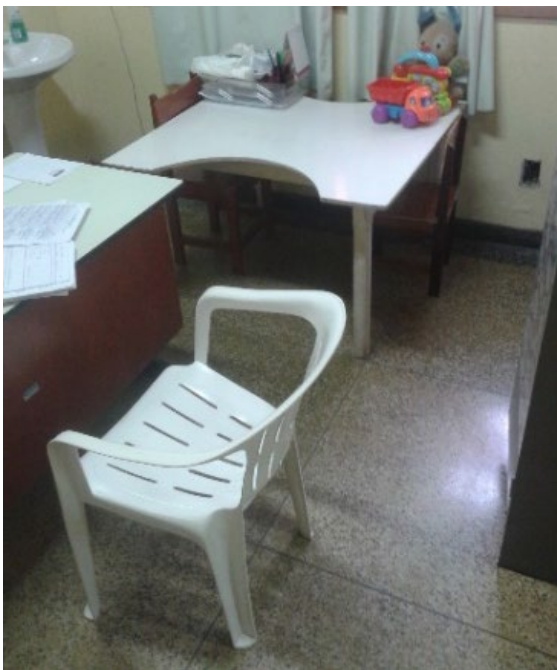
O mobiliário de todas as salas, além de estar defasado, não é adequado as necessidades do local. Em todas as salas foi possível encontrar cadeiras plásticas (figuras 14 e 15) como mobiliário para atendimento: além de não serem ergonomicamente adequadas as necessidades, também são frágeis e desconfortáveis. Além disso, muitos outros mobiliários e equipamentos já encontram-se desgastados.

Figuras 14 e 15: Mobiliário de salas.

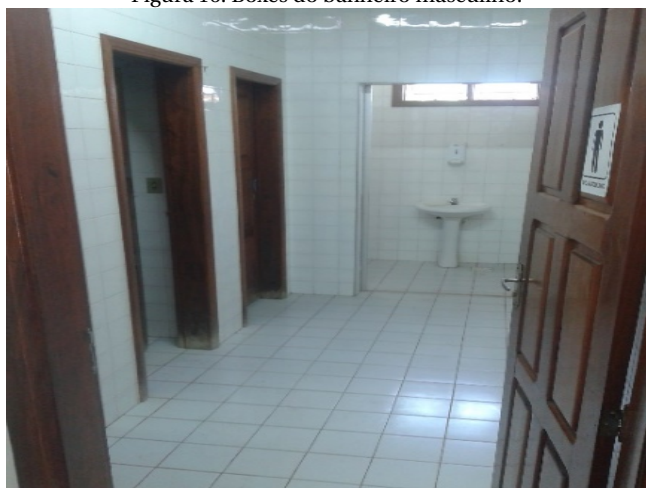
As portas de banheiro devem ter abertura para o sentido externo do ambiente ou permitir a retirada da folha pelo lado de fora, nesse quesito o CREAP descumpre as recomendações, já que todas as portas de sanitários e banheiros abrem no sentido interno do ambiente (figura 16).

Figura 16: Boxes do banheiro masculino.

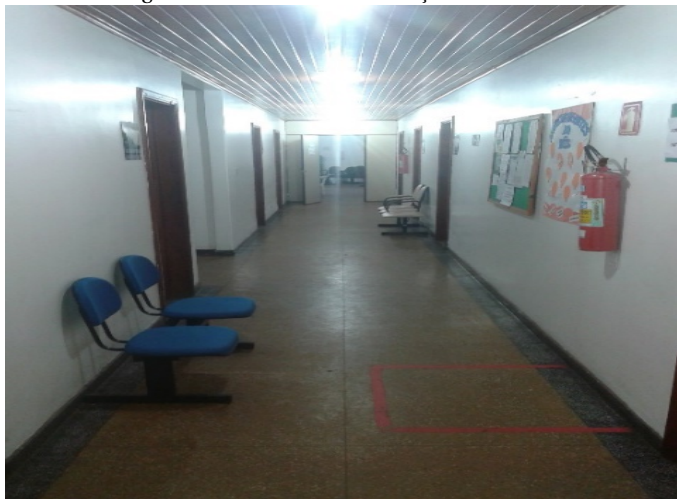
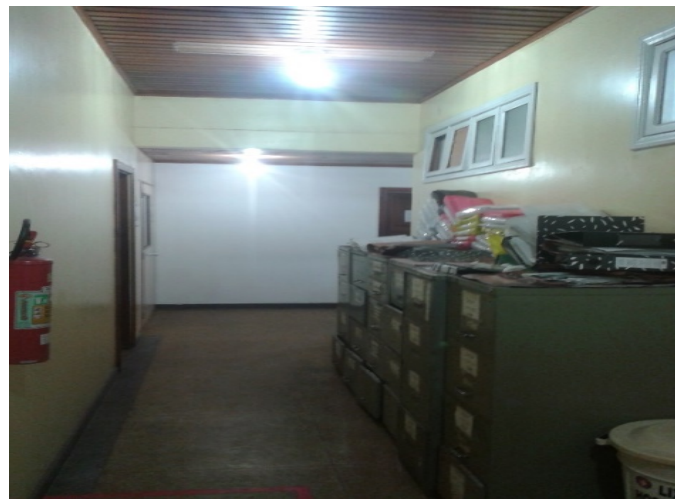
Ainda segundo a RDC nº 50, os corredores de circulação de pacientes ambulantes ou em macas, camas ou cadeiras de rodas devem ter a largura mínima de 2,00 metros para os maiores de 11,0 metros de comprimento e 1,20 metro para os demais, não podendo ser utilizados como áreas de espera. A partir da análise feita no local, percebeu-se que em alguns trechos de corredores a dimensão de circulação fica abaixo da dimensão recomendada devido a existência de cadeiras para espera e outros obstáculos que comprometem o fluxo de pacientes, como mostram as figuras 17 e 18.

Figuras 17 e 18: Área de circulação do CREAP.

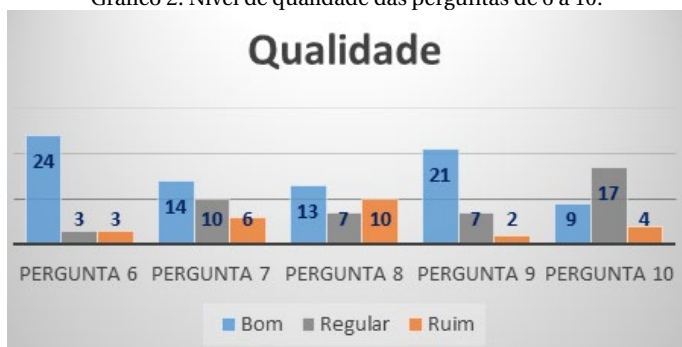
Gráfico 2: Nível de qualidade das perguntas de 6 a 10.

Nas perguntas 6 e 9 (gráfico 2), que tratam da temperatura e iluminação dos ambientes de atendimento, respectivamente, foi observado que a maioria dos pacientes entrevistados se sentem satisfeitos com a estrutura existentes. Nas perguntas 7 e 8, relacionadas ao tamanho e a temperatura da recepção, os pacientes ficaram divididos quanto a qualidade do ambiente, mostrando a necessidade de possíveis mudanças para adequação do mesmo. Quanto a questão 10, relacionada a estética da edificação, a maior parte dos entrevistados acredita que a edificação poderia ser melhor em seus traços arquitetônicos.
